RECUPERACIÓN DE LOS RESTOS DE UN CAZA "POLIKÀRPOV" CAIDO EN EL PUEBLO DE "EL MOLAR". DESCRIPCIÓN DE LOS HALLAZGOS.

Autor: *Isaac Montoya Salamó*

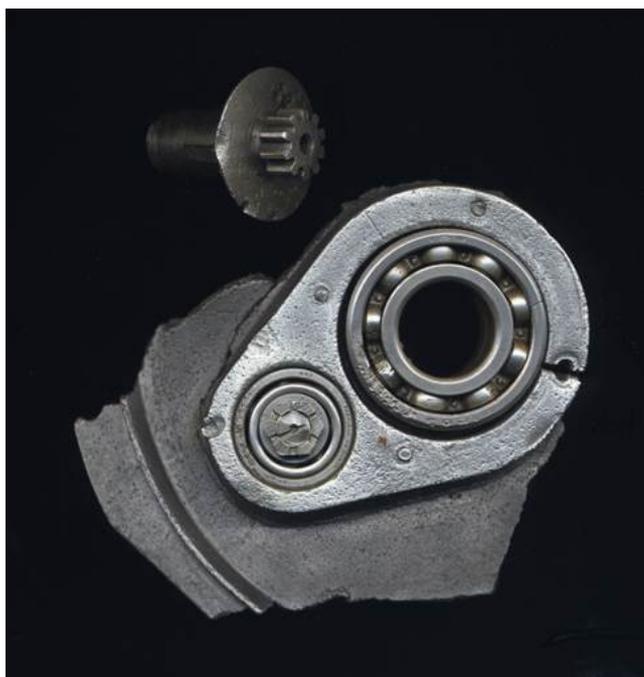
Una de las piezas halladas, correspondiente a los engranajes de una magneto.

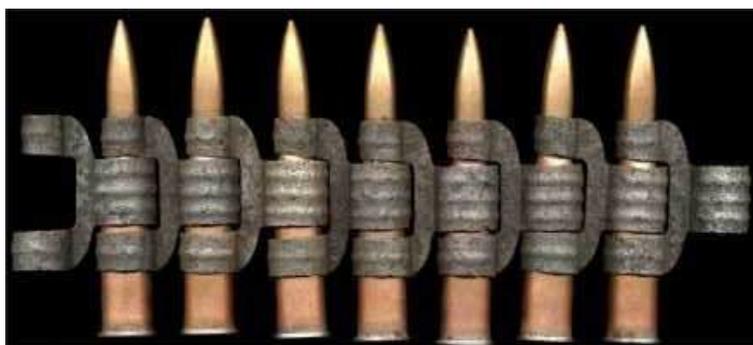
Primeros restos hallados: las grapas de la cinta de munición.

Lo primero que se halló a simple vista fueron las grapas metálicas que, unidas entre sí, engarzan los proyectiles para formar la cinta de munición que alimenta la ametralladora.

Estas grapas pasaron a ser un componente típico de todo siniestro investigado. Se hallaron también cartuchos del calibre 7,62, de claro origen soviético, aun cuando la mayoría habían reventado por efecto del incendio del aparato. No solo reventaron las vainas de los proyectiles, también lo hicieron los proyectiles explosivos y trazadores, hallándose varios de ellos.

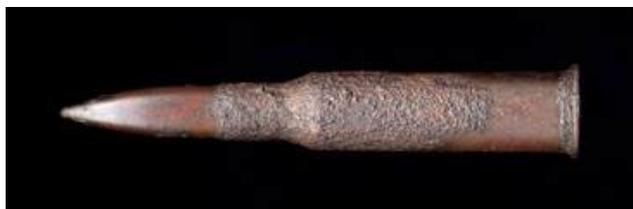
Uno de los cartuchos encontrados.

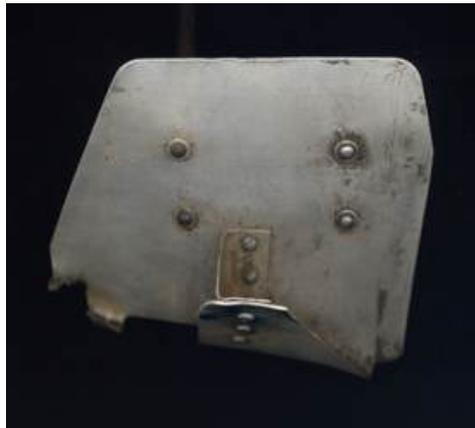
Las detecciones se suceden y aparecen toda clase de piezas pequeñas: tornillos de precisión, tuercas del bloque motor, arandelas, engrasadores, muelles y un largo etc. Todo ello se recoge, se limpia y se clasifica cuidadosamente. A una distancia considerable, se halló (a simple vista) la típica hebilla en acero galvanizado del cinturón de seguridad, así como unos tubos cuadrados de dural, pertenecientes a la estructura interna del avión, además de una polea loca, de las asistidas por rodamientos. Esta polea, en concreto, se aloja en la cuaderna nº 11, junto a otra polea gemela, casi al final del fuselaje. Su misión es asistir los cables de acero que accionan el timón de dirección. Al desmontar la susodicha polea para su limpieza, pudimos comprobar que se componía de un herraje de acero, sujeto al cual, mediante tornillos y tuercas, se encuentra la polea articulada, protegida por un carenado de chapa de aluminio. En su interior hallamos dos pequeños rodamientos de tipo oscilante, fabricado en Suecia por la firma SKF, de dos centímetros de diámetro. En el resto de las piezas se observan inscripciones hechas a punzón de origen ruso y, concretamente, un rombo con la letra cirílica que se lee IU, además de otro rombo con la cifra 3 en su interior. Esta última inscripción se observó también en unas planchas de duraluminio remachado, que aparecieron desperdigadas por aquellos contornos. La primera de estas planchas medía 19 x 12 cm, mientras la segunda, de forma trapezoidal, era de 14 x 12 cm. En otra pieza, desenterrada casi 12 meses más tarde, apreciaremos el mismo rombo con el mismo controlador de calidad (2/30). Según veremos, esta última pieza tendrá una importancia capital para nuestra investigación.

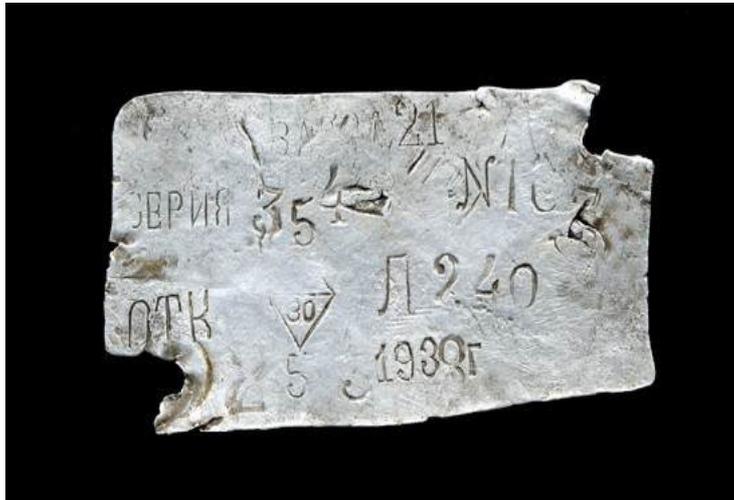
La placa aludida.

Así, después de constatar que se trataba de un I-16, había que averiguar si era del tipo 5, 6 o 10. La respuesta se hizo esperar casi un año. El caso fue que al tamizar los miles de pequeños fragmentos de chapa de aluminio, descubiertos con el detector, llamó la atención uno de ellos, ya que, a pesar de su mal estado, parecían apreciarse en él letras y números. En efecto, se trataba de una pequeña plancha de 5,7 x 3 cm, que resultó ser la placa de fabricación de la célula del avión.

Una vez limpia y enderezada, se pudieron leer perfectamente los siguientes datos (escritos con caracteres cirílicos):

ZAVOD (*fábrica*) 21 SERIA (*serie*) 354, N° 107;

seguía el código del controlador de calidad: 2/30, y a continuación, la fecha de montaje: 25-03-38

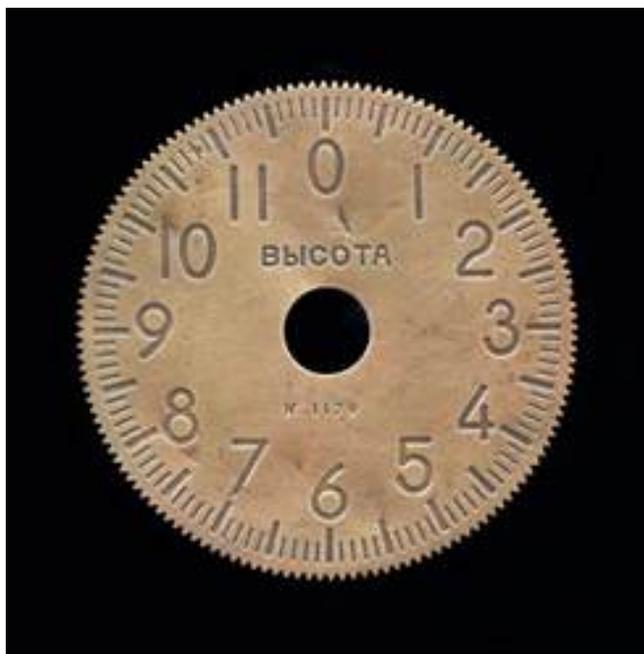
La esfera del altímetro en cuestión.

A los quince días de apagado el incendio, se procedió a inspeccionar de cerca los efectos del fuego en la zona del siniestro que investigaba. El panorama era sumamente triste y aún humeaba algún que otro rescoldo aislado. La zona era casi irreconocible, pues todo el paisaje había cambiado radicalmente. Tuvo la virtud de abstraernos de aquella tristeza el ver una esfera de metal semienterrada al pie de los restos totalmente calcinados de una mata carrasca. Sorprendentemente se trataba de la esfera del altímetro del avión, en la que, con caracteres cirílicos, se leía la palabra VISOTÁ (altura). La esfera es de latón estampado, con los signos en relieve negativo, graduada en miles de metros de 0 a 12.000. Todo el perímetro exterior aparece dentado, para poder situar el altímetro a cero, mediante el pertinente giro de la esfera, cualquiera que sea la altura sobre el nivel del mar del aeródromo en que se aterrice. Ante esta situación, se decidió reanudar la búsqueda, pues podían haber aflorado más restos.

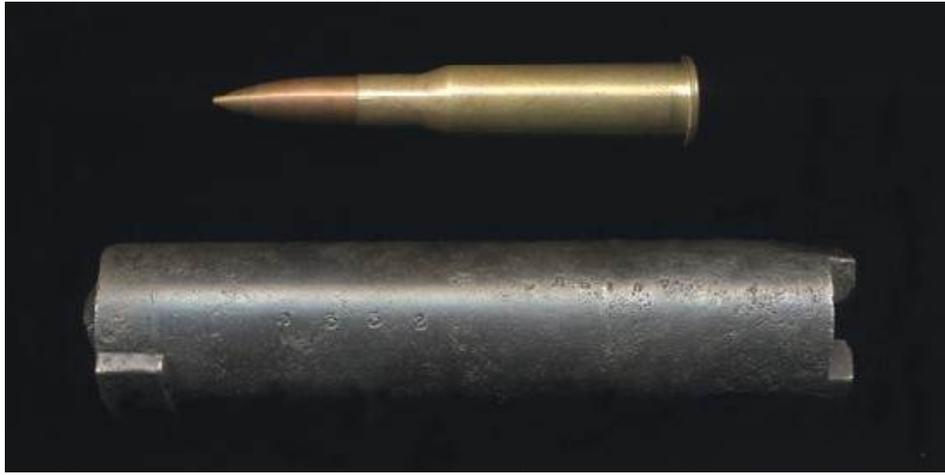
La recámara de las Shkas.

A esta recámara le falta en realidad el resto del cañón que, o bien debió partirse por el golpe contra el suelo, o bien, lo rompió el chatarrero mientras desguazaba la ametralladora. La pieza en cuestión sólo mide 12 x 2,6 cm y le falta más del 90% del cañón. Una vez limpia, se pudo comprobar, por los punzones del control de calidad, que fue fabricada en los arsenales estatales de Tula. Todo el punzonado consiste en una estrella de cinco puntas y las inscripciones KHRM, DB 187 (todo ello en caracteres cirílicos) así como el número de serie 5332. Tal y como suponíamos el cartucho 7,62 x 54 R encajó a la perfección al introducirlo en la recámara. Ahora sólo restaba asegurarse de que pertenecía al avión. Fue tarea fácil al cotejar la recámara con el manual de despiece de una Shkas.

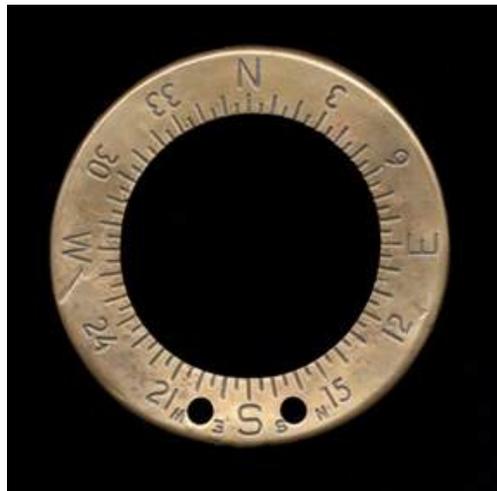
La esfera del compás.

Unos dos bancales más abajo del lugar en que se encontró la recámara, se desenterró otra esfera, totalmente retorcida, pero, al ser de latón, metal dúctil donde los haya, se pudo enderezarla con éxito (y maña), comprobando que se trataba de la esfera de la brújula, ó compás, dividida en cuatro sectores, marcados con las letras latinas N S E y W, o signos internacionales de los cuatro puntos cardinales.

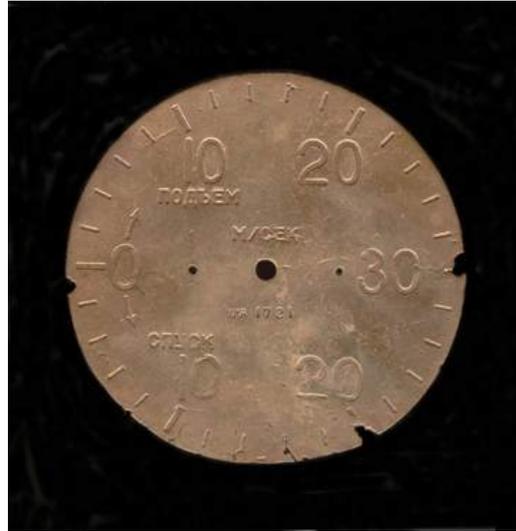
El variómetro.

Aun así, se la consigue recuperar con una cierta dignidad, apreciándose la gradación y la consiguiente leyenda (en caracteres cirílicos): PODIOM SPUSK MET/SEK (SUBIDA BAJADA en metros/s). La graduación es: 0 10 20 30, en la mitad superior de la esfera (para la subida) y 0 10 20 30 en la mitad inferior (para la bajada).

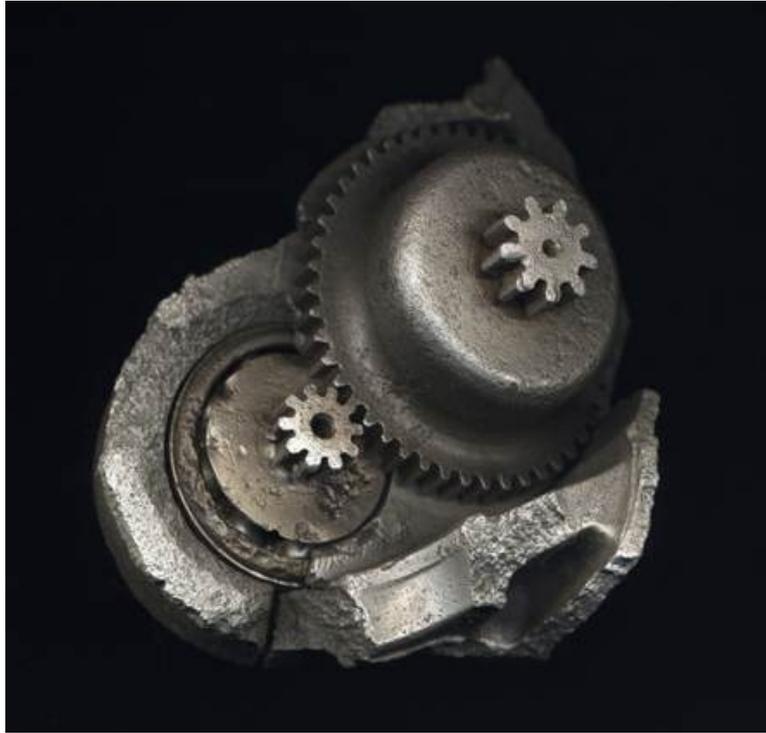
La pieza en cuestión.

Puede decirse que el hallazgo siguiente es como si fueran los estertores finales de una larga, aun cuando altamente gratificante labor de búsqueda. Fue el caso que el detector de metales dio una señal muy débil, apenas audible, encima de uno de los numerosos márgenes de piedra que allí se encuentran. La señal era tan débil que casi se pasó por alto. El caso es que después de retirar unas piedras, la señal se hizo más franca, por lo que se descarnó de piedras el margen, hasta que aparecieron dos fragmentos del bloque motor con sus engranajes y piñones embutidos. Más adelante, con la inestimable ayuda de un antiguo mecánico de estos aviones y de un manual de estos motores, deduciremos que pertenecía a una magneto.

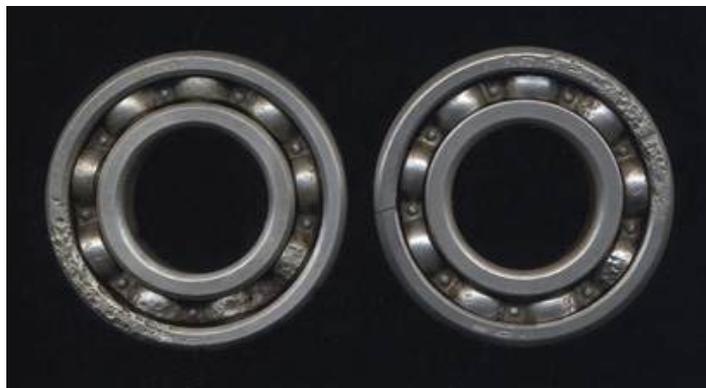
Después de mucho trabajo y paciencia se logró desmontar todas las piezas, librarlas del óxido y aceitarlas para asegurar su conservación. Del conjunto de piezas desmontadas, cabe destacar cinco rodamientos a bolas, de los que dos mostraban grietas, aun cuando todos trabajan bien.

Como nota curiosa, dos de ellos son de factura sueca (SKF), mientras que los otros tres se fabricaron en la Unión Soviética: dos de ellos en la 1GPZ (véase más arriba el significado de esta sigla) y el otro en la 2 GPZ, ambas fábricas ubicadas en Moscú. Por otro lado, tenemos tres engranajes en buen estado, con la señal de algún que otro golpe, lo que no es de extrañar. Finalmente, los dos fragmentos del bloque motor, de duralumino y muy desagradecidos de limpiar, aun cuando, al final, y ya montadas las piezas, lucen muy dignas. Como el lector se puede imaginar, hacia 1993 se empezó a espaciar cada vez, más los viajes a los *Tossals*, que es como se llama la partida donde se encuentra el lugar de este siniestro. Ello se debía a que pasaban los meses sin lograr hallazgo alguno. De hecho, era ya un hábito el ir hacia aquellas montañas. Aún así hubieron de transcurrir muchos meses antes de darlo por terminado definitivamente, dar por agotado este siniestro en algún momento de 1994...¡Y comenzar una nueva andadura en el siguiente!
